**LA RIBALTA**

- 1) PEDANE
- 2) DISTANZA TRA PIANO RIBALTA E PIANALE CASSA

Il piano di ribalta del magazzino dell'MTN di Roma, in Via Amaseno n.52 non è provvisto di pedane ancorate e regolabili.

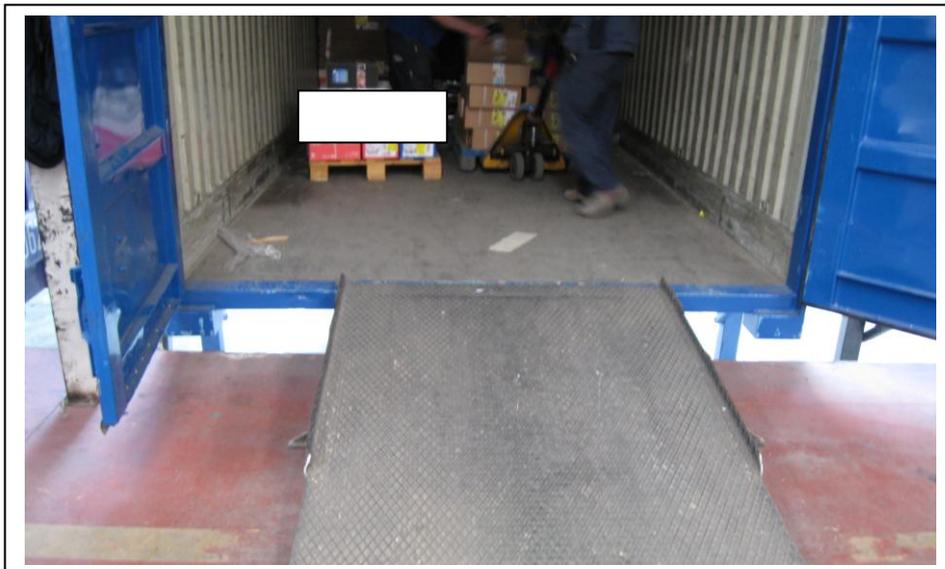
Si utilizzano le pedane come in foto, che sono MANUALI e di LARGHEZZA INSUFFICIENTE a coprire la bocca della cassa da caricare/scaricare. Le pedane in questione non sono ancorabili; spesso durante le operazioni di carico e scarico con attrezzature elettriche (ma non solo) le pedane scivolano, comunque si muovono.

La foto in questione evidenzia anche un altro fondamentale problema della ribalta del magazzino per le operazioni di carico e scarico delle casse mobili; queste, infatti, a causa del gancio di traino non riescono ad accostarsi completamente alla ribalta, da cui rimane una pericolosa distanza di circa 30/50 cm. E' evidente e grave il rischio di caduta e ribaltamento durante tali operazioni

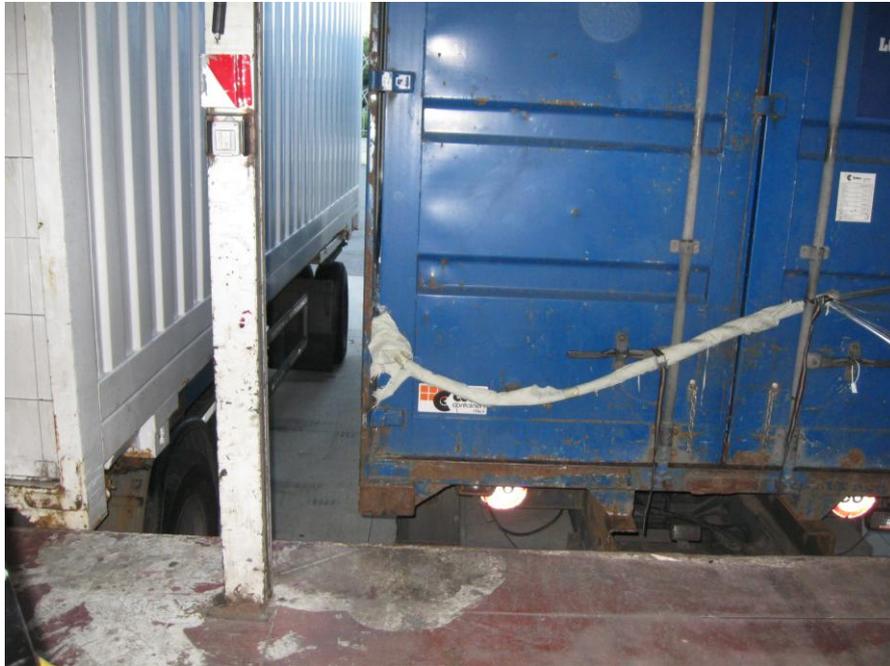
QUESTA FOTO EVIDENZIA ANCHE

IL LIVELLO DI QUALITA' DEL PARCO AUTOCARRI DELLA LOGISTICA ITALIANA
